Graufleckigkeit ist und bleibt ein Mangel

Im Folgenden wird die Darstellung einer typischen Gewährleistungsauslaufuntersuchung mit Hilfe der Videoendoskopie und der Zahnflankenzustandsdokumentation durch das Zahnflankenabdruckverfahren an einem Windenergieanlagengetriebe der Megawattklasse näher beschrieben: Die Getriebeuntersuchung fand im Juni 2006 kurz vor Ablauf der Gewährleistungszeit an einem Austauschgetriebe statt. Die Inbetriebnahme der Gesamtanlage erfolgte Mitte 1999, die Laufzeit des Getriebes belief sich zum Prüfungs-

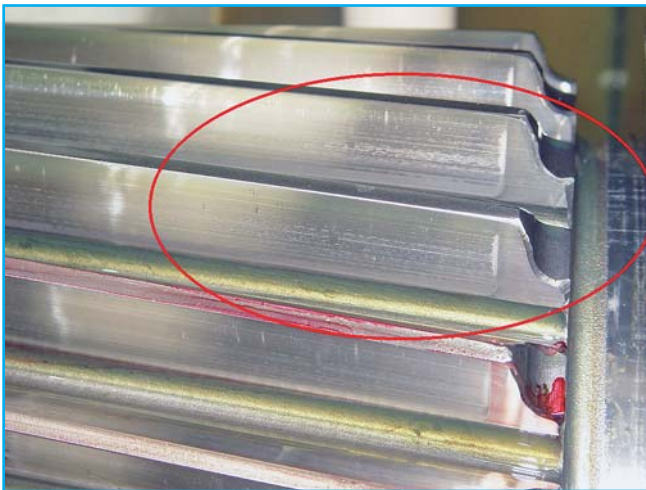
Abbildung 1: Am Ritzel der Zwischenwelle ist Graufleckigkeit im Zahnfußbereich vorhanden, die sich zum großen Generator hin verstärkt.

zeitpunkt auf fast zwei Jahre. Am Ritzel der Zwischenwelle befand sich im Zahnfuß Graufleckigkeit (Abbildung 1), die sich zur Generatorseite hin verstärkte. Da die Graufleckigkeit bereits in deutlicher Ausprägung vorhanden war, wurde ein Zahnabdruck für die REM-Untersuchung (Abbildung 2) erstellt. Das Ergebnis war eine aktive Pittingbildung

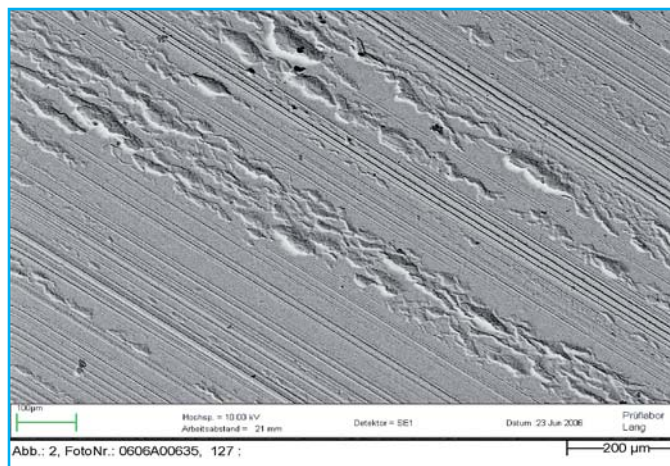
Abbildung 2: Die REM-Auswertung zeigt große Flächen mit Graufleckigkeit und Pittingausbrüchen am Ritzel der Zwischenwelle: Der Verschleiß ist noch aktiv. Es bilden sich ständig frische Ausbrüche. Die Ausbruchstellen haben scharfkantige Ränder.

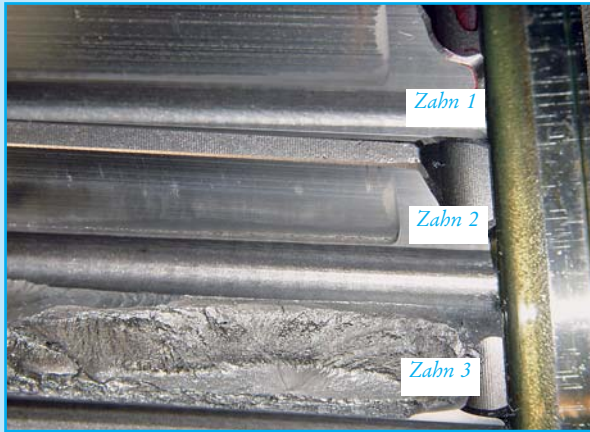
Abbildung 3: Schadensübersicht mit den unterschiedlichen Ausprägungen der Graufleckigkeit.

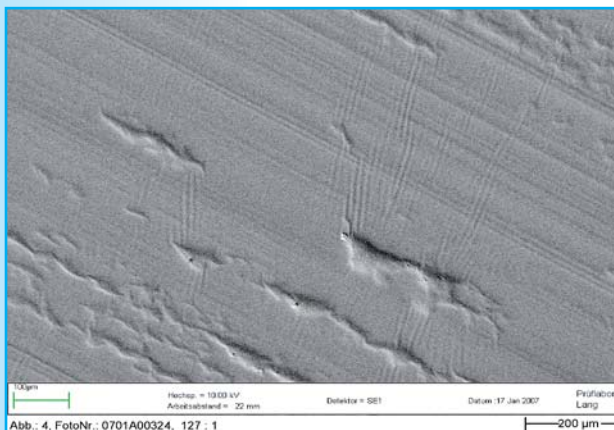
Abbildung 5: Zahn 1/REM-Auswertung: Ritzel der Zwischenwelle: relativ scharf begrenzte frische Pittingausbrüche.

stellers als „normaler Verschleiß“ eingestuft. Nur fünf Monate später, also im Dezember 2006, kam es zum Totalausfall des Getriebes durch einen Schwingbruch (auf fast 75 % der Zahnflankenbreite), der sich aus der Graufleckigkeit im Zahnfuß weiterentwickelt hatte. Es wurde erneut ein Zahnabdruck für die REM-Untersuchung erstellt. In Abbildung 3 sind die unterschiedlichen Schadensausprägungsstufen der Graufleckigkeit zu erkennen. Am Zahn 1 entspricht die Ausprägung der Graufleckigkeit (siehe auch Abbildung 4 und REM-Auswertung Abbildung 5) unge-

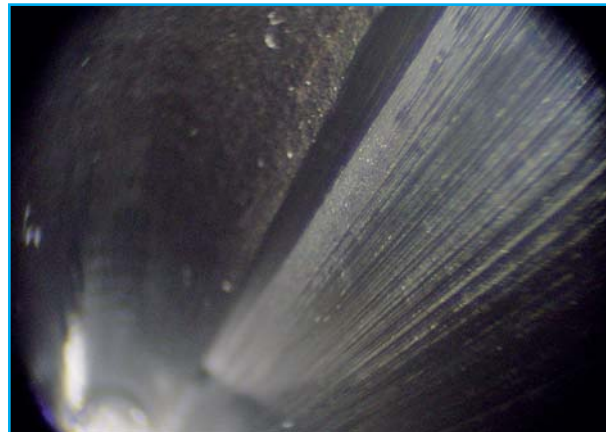
Abbildung 4: Zahn 1 (voreilender 2. Nachbarzahn zum Zahn mit Zahnbruch)/Videoendoskop: Ritzel Zwischenwelle: Graufleckigkeit im Zahnfuß nach Augenschein mit ähnlicher Schadensausprägung wie schon im Sommer 2006 untersucht.

fähr der Ausprägung der Graufleckigkeit, wie sie schon im Sommer 2006 als Initialschaden dokumentiert wurde. Am Zahn 2 ist bereits eine ohne Hilfsmittel wie zum Beispiel in dem Makrobereich des Videoendoskops erkennbar eine sichtbare Pittingbildung vorhanden (Abbildung 6 und REM-Auswertung,

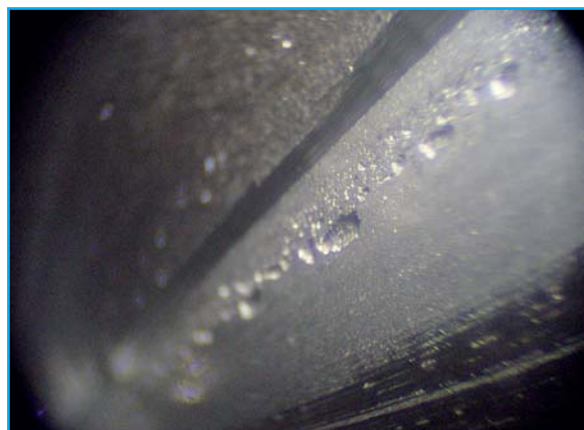
Abbildung 6: Zahn 2 (voreilender 1. Nachbarzahn zum Zahn mit Zahnbruch)/Videoendoskop: Ritzel Zwischenwelle: Graufleckigkeit im Zahnfuß mit deutlich sichtbaren großen tiefen Pittingausbrüchen.

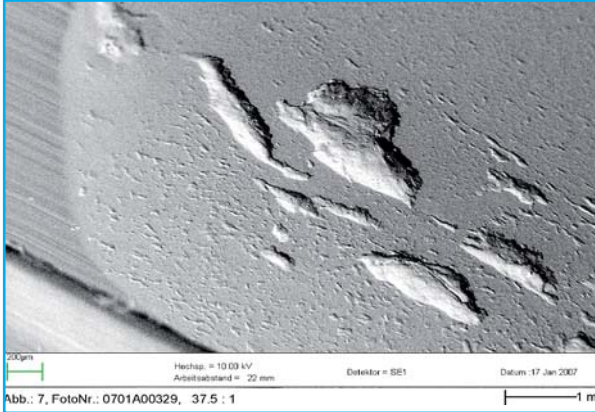
Abbildung 7), von der die Schwingbrüche weiter in die Tiefe der Zahnflanke gehen. Aus diesen Pittings

Abbildung 7: Zahn 2/REM-Auswertung.: Rand der Zone der Graufleckigkeit, Übergang zur geschliffenen Oberfläche: Sehr tiefe Pittingausbrüche: In den Ausbrüchen sind noch Schwingbruchstrukturen zu erkennen.

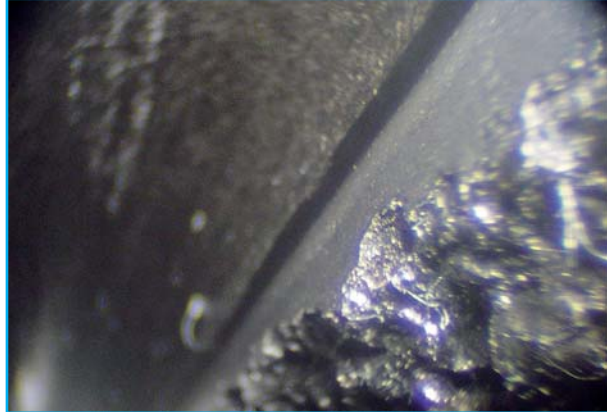
werden bei weiterem Betrieb des Getriebes innerhalb eines kurzen Zeitraums größere zusammenhängende Pittings. Als Folge daraus können sich dann Zahnflankenausbrüche bis hin zum Zahnabbruch entwickeln. Am Zahn 3 sind innerhalb des auf zirka 75 % der Zahnbreite erkennbaren Zahnabbruchs (Abbildung 8) deutlich die Schwingbruchstrukturen erkennbar. Durch den unplanmäßigen Getriebeaustausch und die Ertragsausfälle entstanden insgesamt sehr hohe

Abbildung 8: Zahn 3 (Zahnbruch)/Videodendoskop: Ritzel Zwischenwelle: Zahnbruch auf ca. 75 % der Zahnbreite. Mit dem Videodendoskop sind deutlich die Ausgangspunkte, Pittingansätze im Zahnfuß zu erkennen, von denen der Schwingbruch ausgegangen ist.
